Profilbillede af grunden mod havet.
 Nødebovej 162, 3390 Hundested.
 Matr.nr. : 21bu, Hald By, Torup

Profilbillede af grunden indlagt vinkelret på matriklen i retning mod vest.
 Foto og mållinje er i vandret målestok tegnet i 1:125
 Skråningen har en hældning til vandret på 42,5°

Bilag 5. Luftfoto af matriklen 1986, der viser eksisterende kystsikring

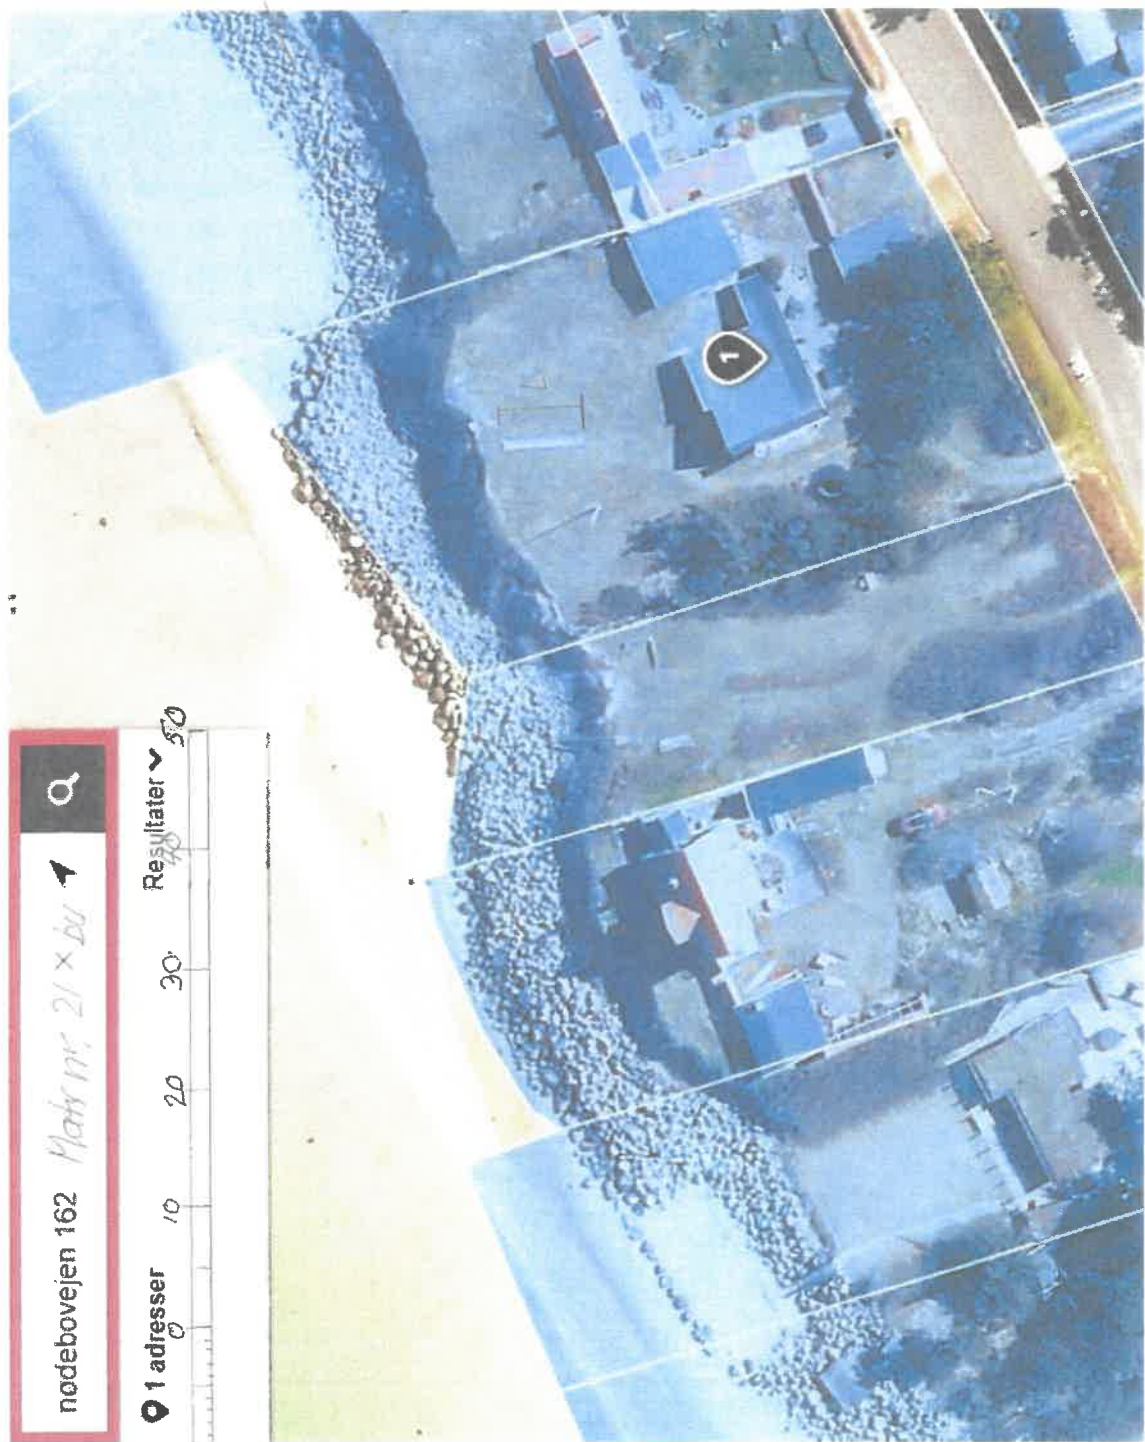
Bilag 2 Aktuelt Matrikelkort der viser husets placering på grunden samt husets afstand fra skrånings top.

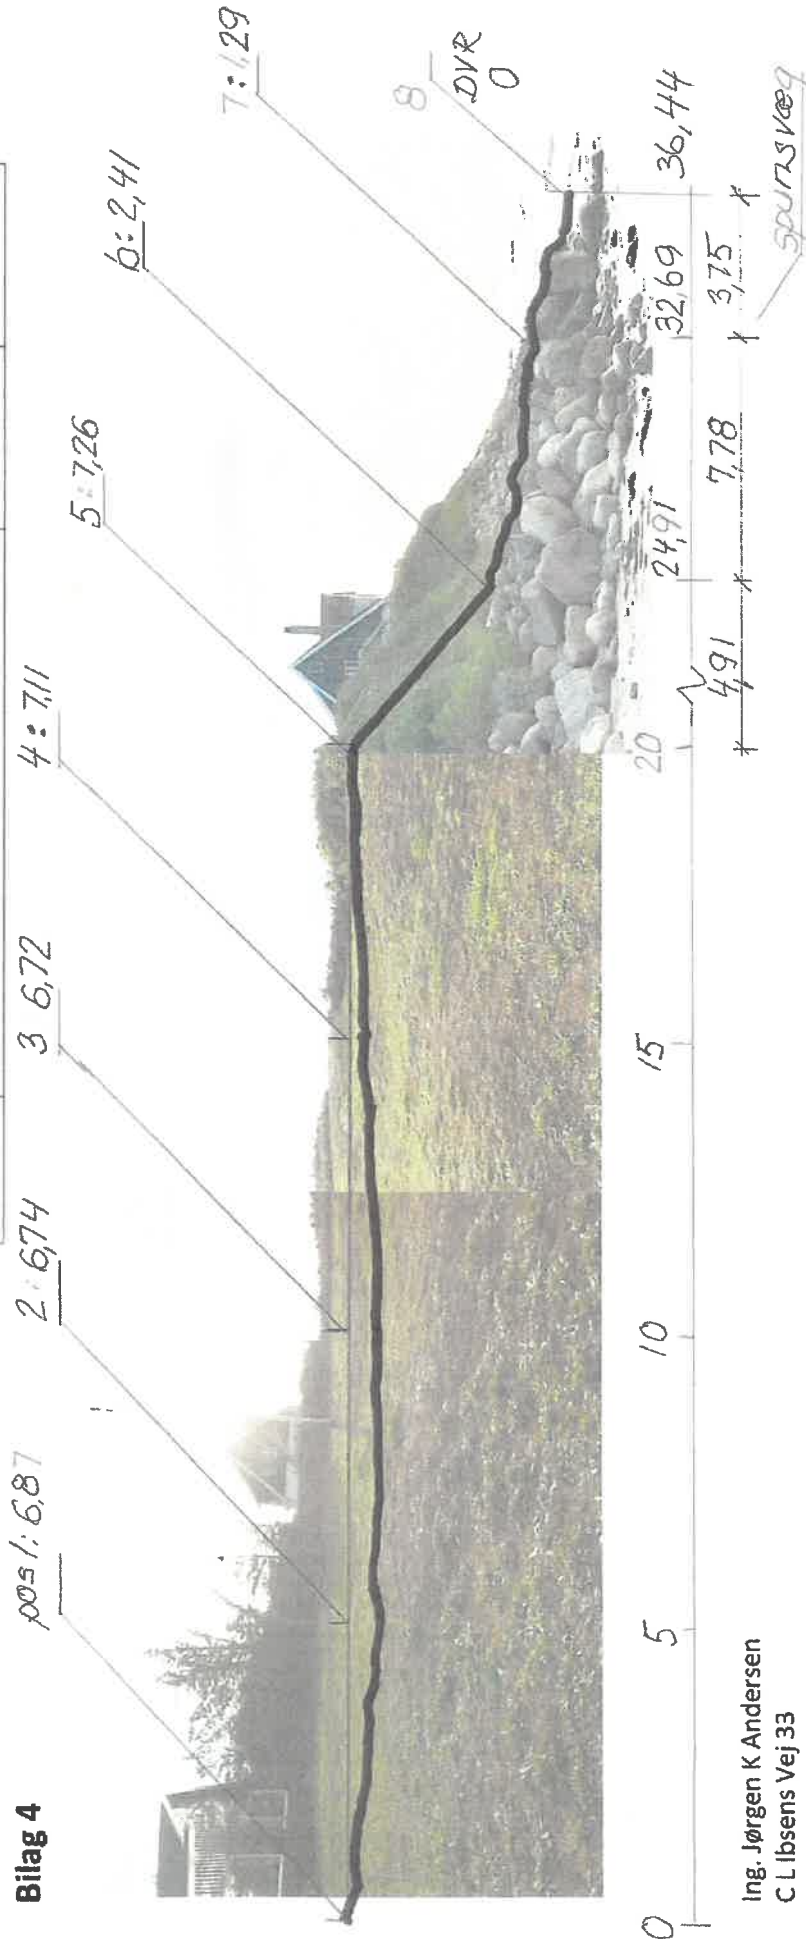
Pos. 1	Kote ved husets væg i forhold til	DVR 90	6,87 m
Pos.2	Kote 5 m fra væg		6,74 m
Pos. 3	10 m fra væg		6,72 m
Pos. 4	15 m fra væg		7,11 m
Pos. 5	20 m fra væg ved overkant trappe		7,26 m
Pos. 6	For nedden ved trappe ved overgang til sten		2,41 m
Pos. 7	Overkant spunsvæg		1,29 m
Pos. 8	DRV 90	Kote:	0 m
