Redegørelse til afgørelse om ikke-vandløb station 0-2386 m i Arrehedegrøften

Redegørelse

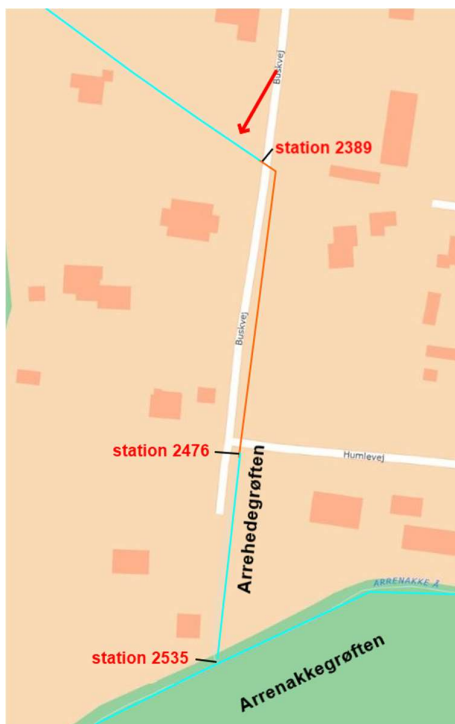
Kortudsnit med det hidtidige offentlige vandløb Arrehedegrøften.

Orangebrune linjer er rørlagte strækninger. Lyseblå streg angiver åben grøft.

Station 0 svarede til brønd nr. 129 og udløbet i Arrenakkegrøften til station 2535. Den røde pil angiver start af de ca. sidste 150 m nedstrøms.

Der er sommetider konstateret vand umiddelbart før Buskvej (station 2389). I hovedparten af året er der vand fra Humlevej (station 2476) og til udløbet i Arrenakkegrøften (station 2535).

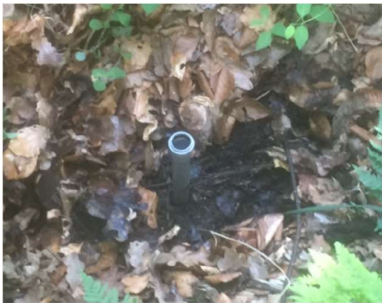
foto af pejlerør etableret 28. juni 2016

Gennem sommeren 2016 blev der gennemført pejlinger af grundvandsstanden i området ved hjælp af to pejlerør lige nord for Buskvej 18. (målinger 15/7 og 17/8). Målingerne viste, at grundvandsstanden ved målingerne lå lavere end bund af rørindløbet.

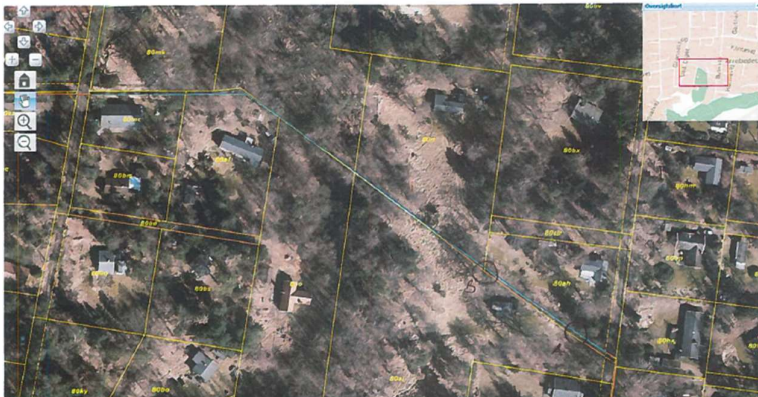
Omtrentlig placering af de to pejlerør.

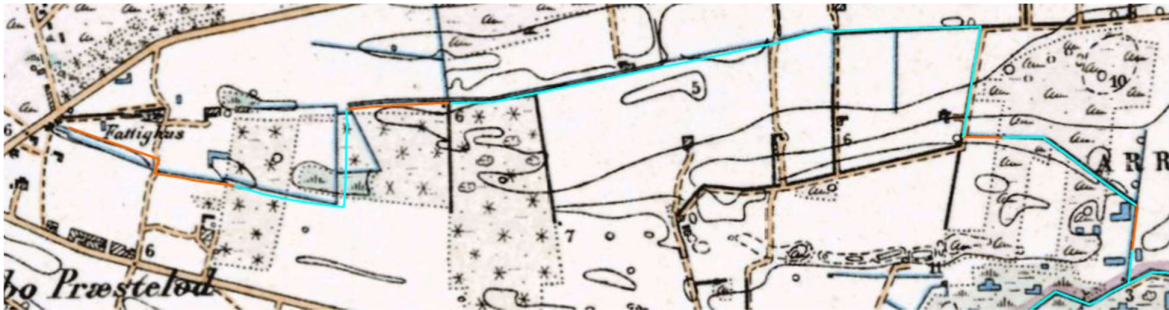
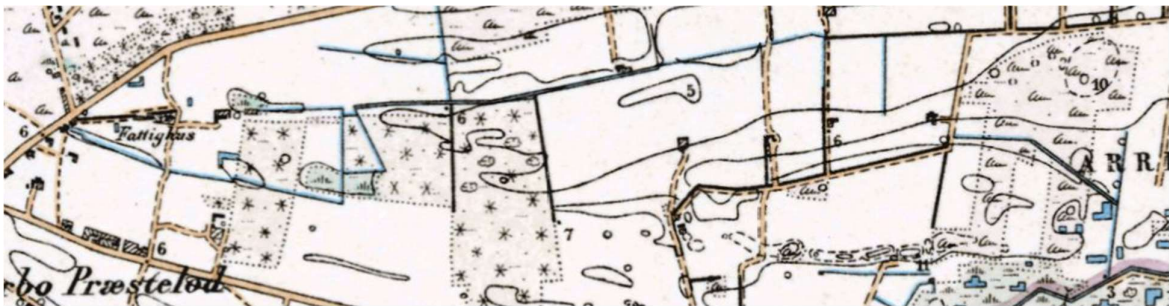
De to øverste kortudsnit er fra høje målebordsblade (1842-1899) med og uden angivelse af det offentlige vandløb. Nederste kortudsnit er fra ortofoto 2021.

Det fremgår af et regulativ fra 1957, at vandløbet blev optaget som sognevandløb i 1861. Grøften kan ses på høje målebordsblade. Se kortudsnit i afsnittet om træer.

Asserbo Plantage var anlagt ved de Høje Målebordsblades udarbejdelse (1842-1899). Det lader til, at der allerede dengang var en del skov i området langs den øvre del af grøften. Det anses derfor ikke for sandsynligt, at træer siden har sænket grundvandsstanden markant.
