SKANSE - OMRÅDET

PLEJEPLAN

A. NUVÆRENDE FORHOLD

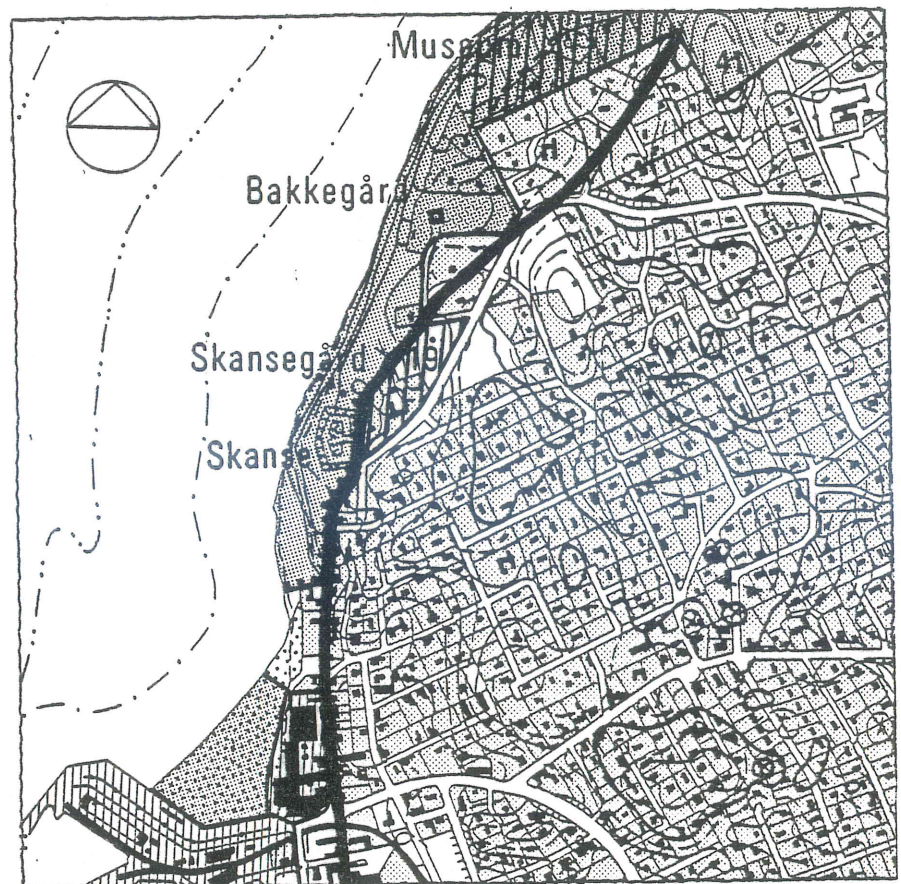
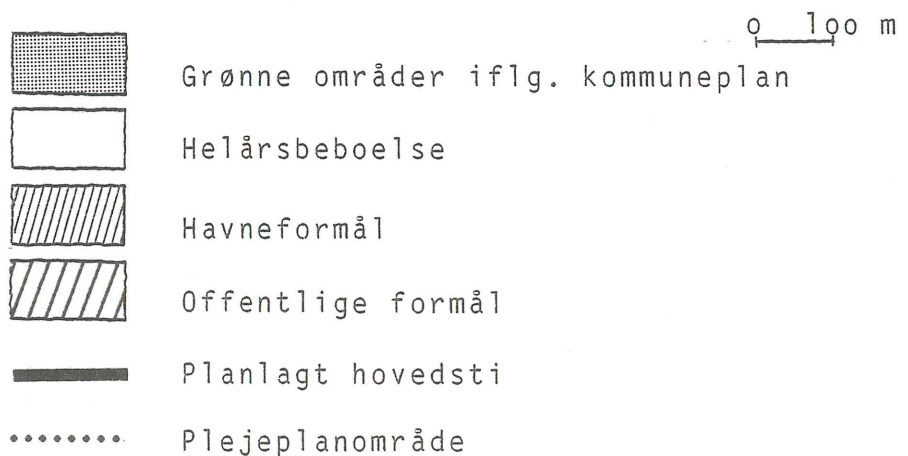
MÅL 1:10.000

De offentlige friarealer omkring Skansen er del af et sammenhængende bælte af grønne områder langs kystskrænten fra Skansen til Dyssebakke-området.

Skansen og området syd herfor er fredet og i kommuneplanen udlagt til offentlige fritidsformål, idet det skal friholdes for yderligere bebyggelse.

Plejeplanområdet udgør ca. 2 ha.

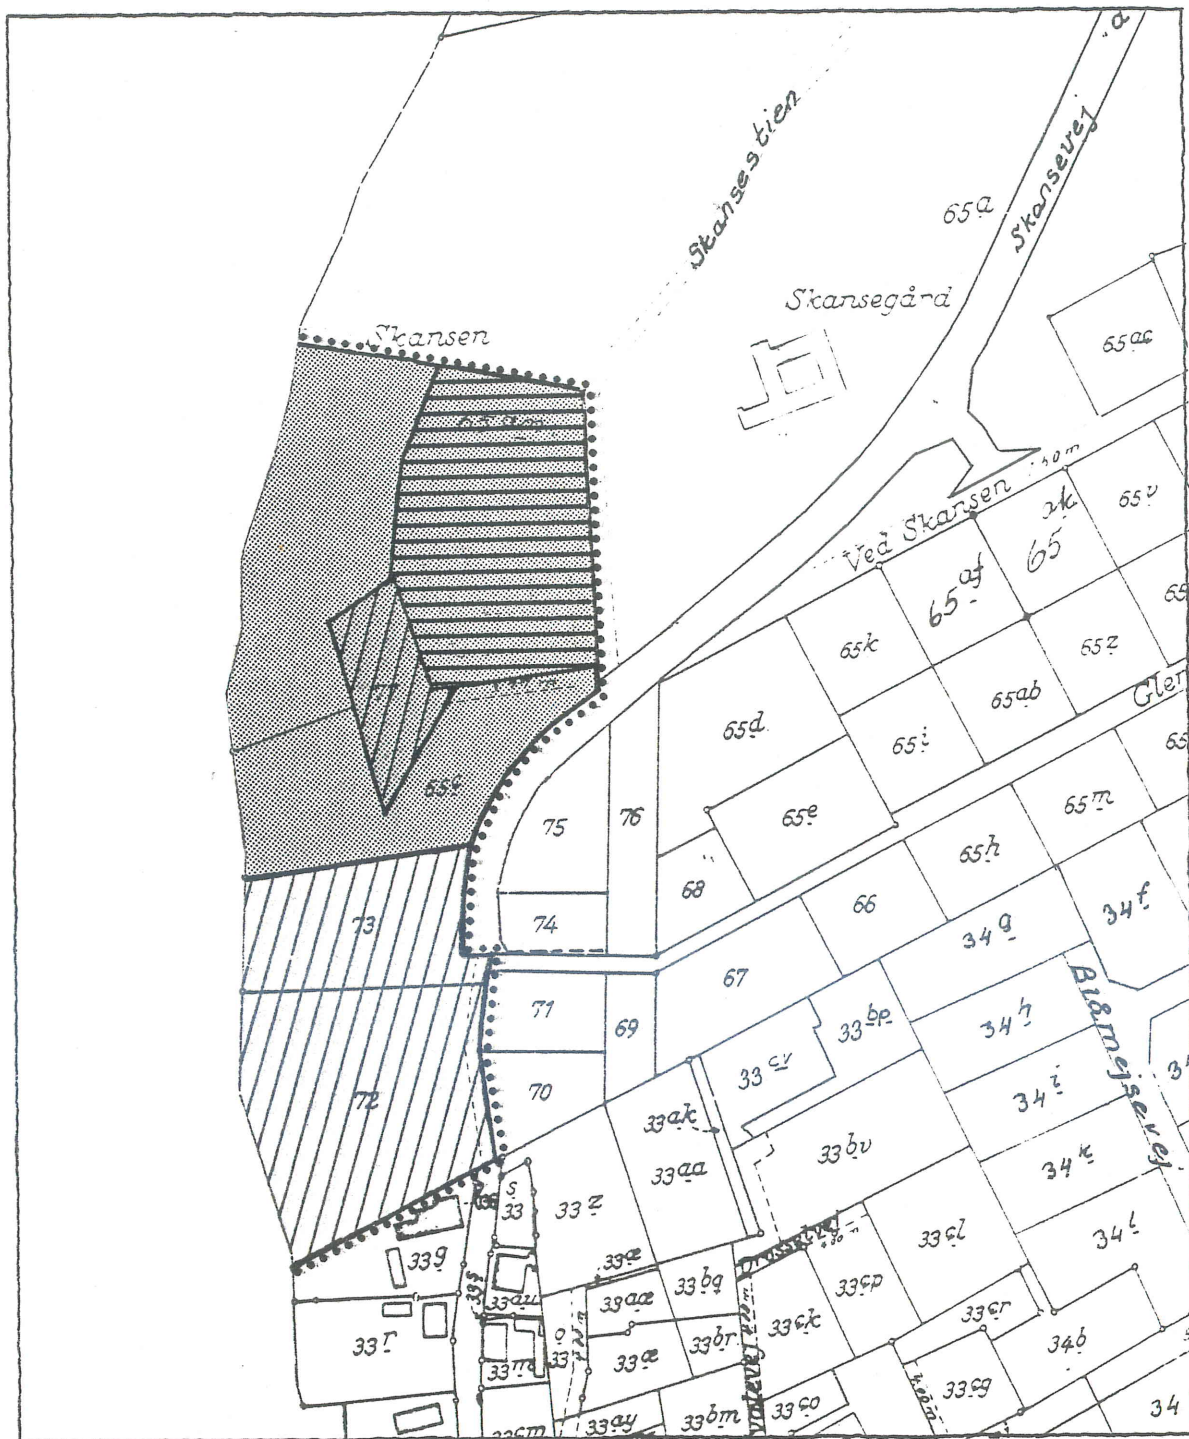
MÅL 1:2.000

Kommunal ejendom

Skovstyrelsens ejendom

Fredet areal

Plejeplanområde

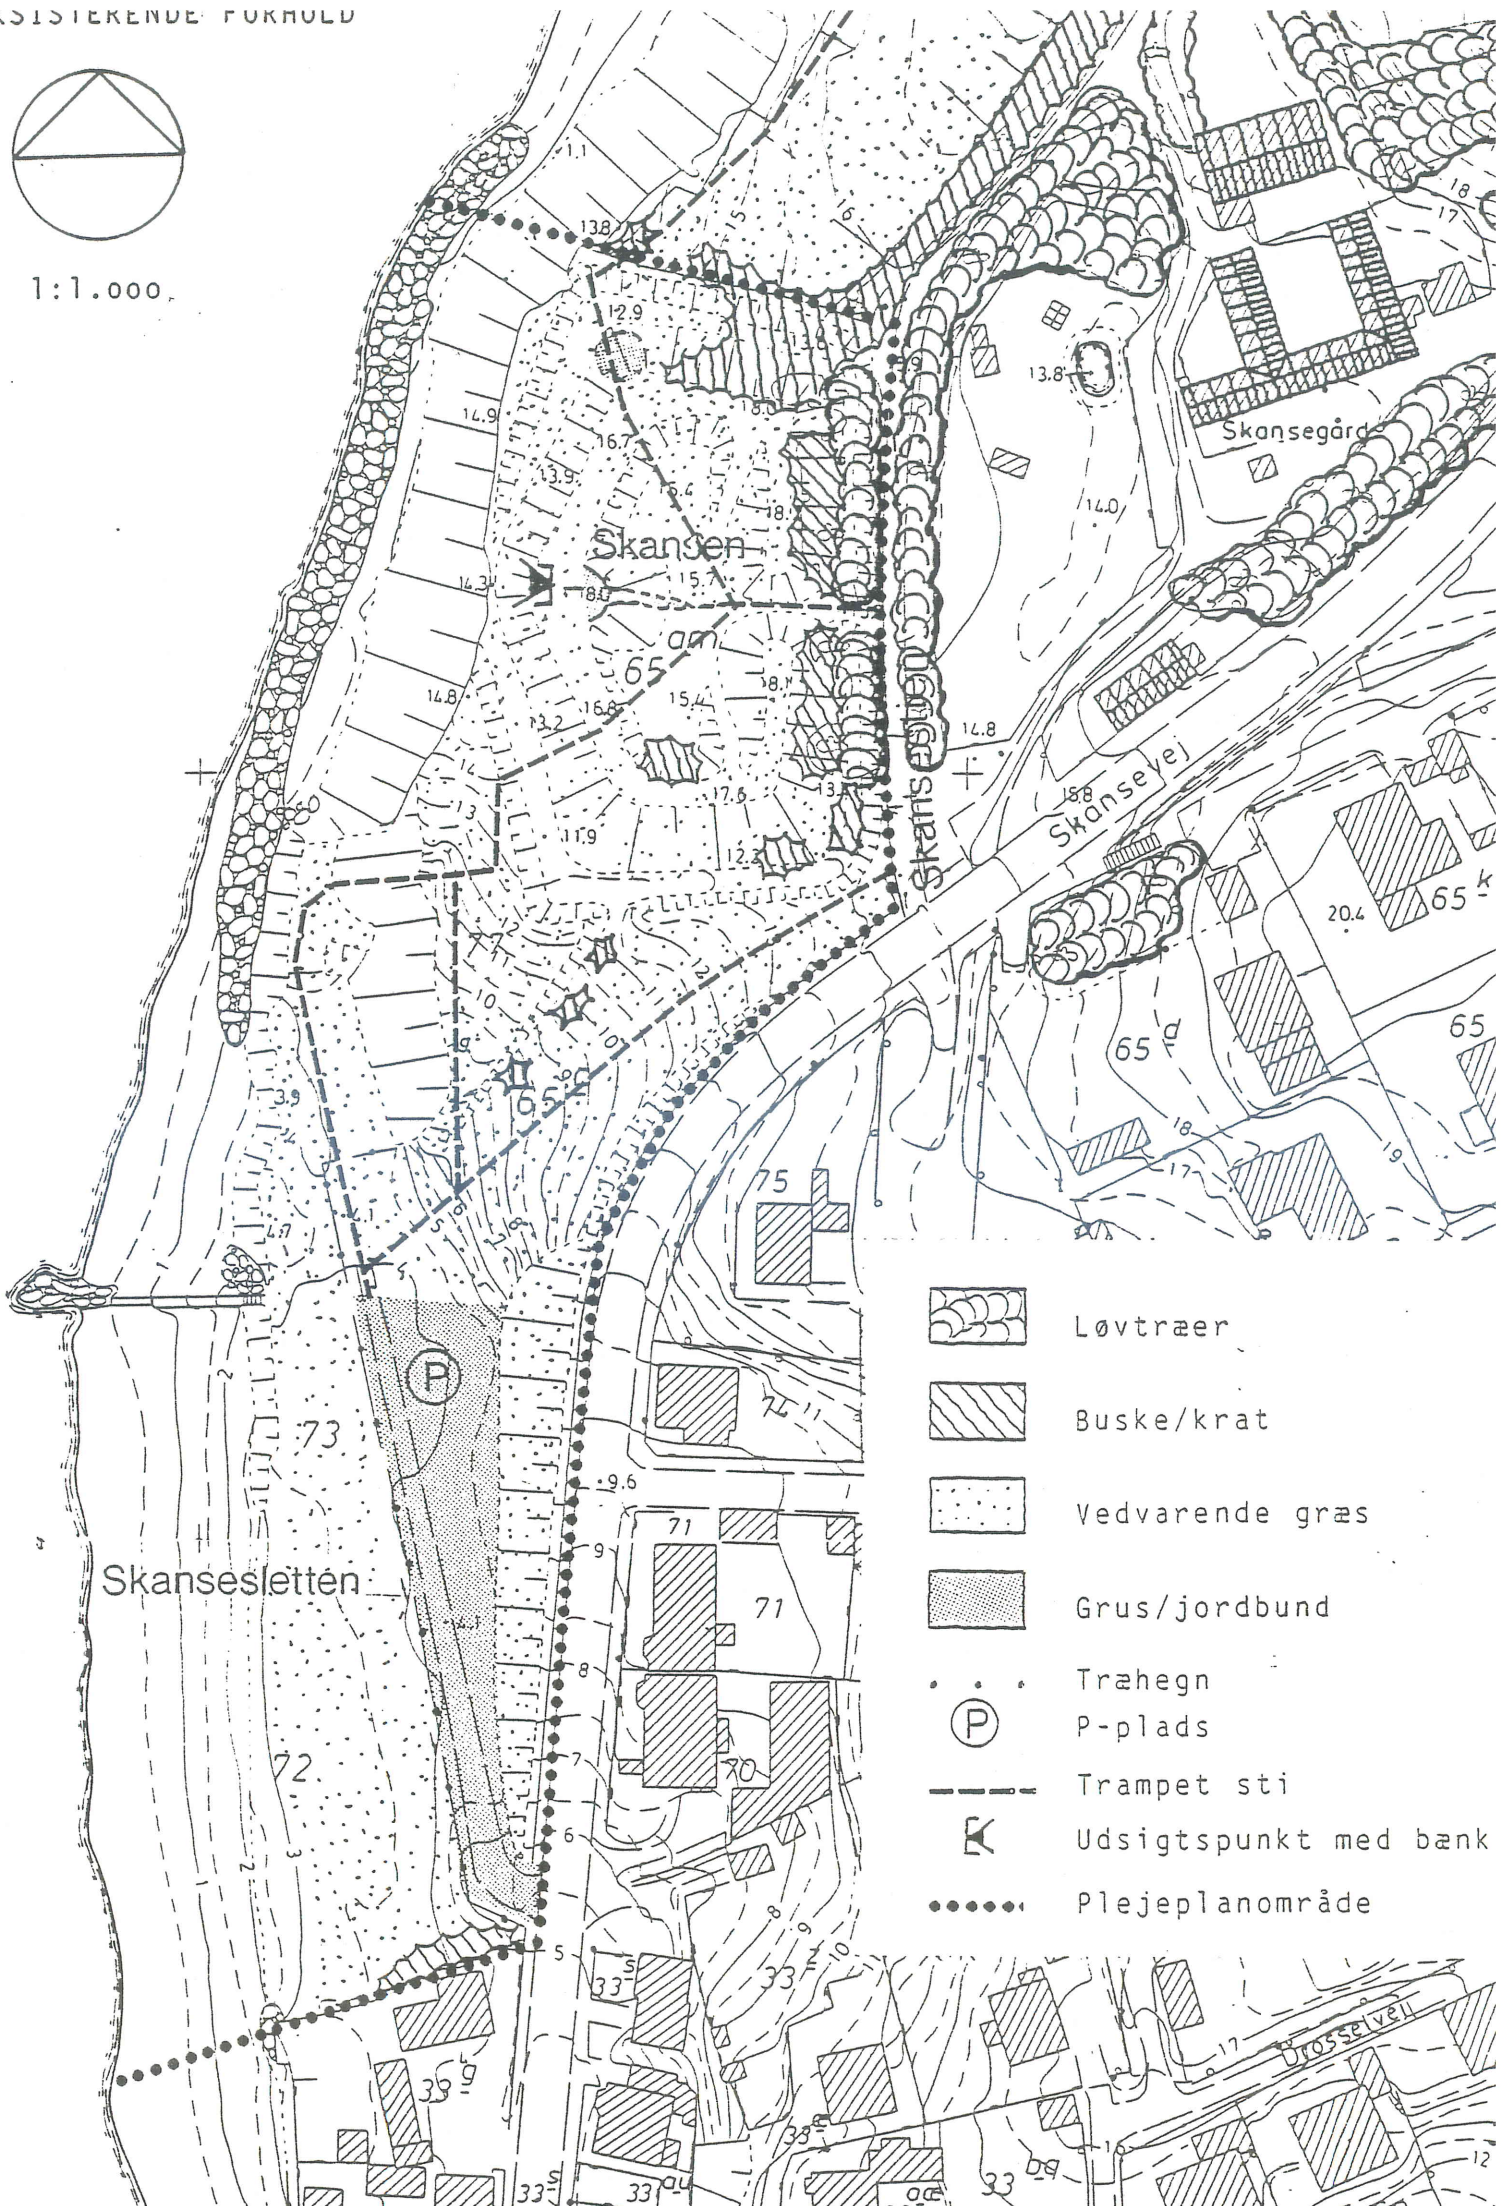
1:1.000

-   Løvtræer
-   Buske/krat
-   Vedvarende græs
-   Grus/jordbund
-   Træhegn
-   P-plads
-   Trampet sti
-   Udsigtspunkt med bank
-   Plejeplanområde

Skansens volde er i dag dækket af en kraftig græs- og urtevegetation. Gang og knal-lertkørsel ad en sti fra Skansestien ind på Skansens plateau har forårsaget en kraftig nedslidning af terrænet, der ved Skansens højdepunkt er udhulet op til 60 cm i dybden i 1-2 m bredde.

Hvor voldgravens ydre overkant i øst går i ét med Skansestien, vokser en gammel række plantede seljerøn, som vinden har bøjet ind over stien. I graven vest og nord herfor gror tæt selvsået krat af slåen, seljerøn, tjørn, rose og fuglekirsebær.

På skrånarealerne syd for Skansen begynder en spredt opvækst af rose og slåen i græs- og urtetæppet.

Skansesletten mod syd er græsklædt med grusbelagte kørespor og parkeringsarealer, der med et fodhegn er adskilt fra opholdsarealet mod havet.

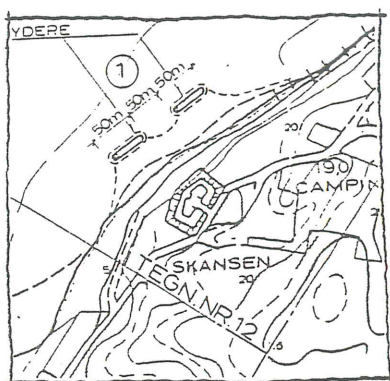
Skansen er et hidtil velbevaret, værdifuldt kulturhistorisk mindesmærke. Den turistmæssige og kulturpædagogiske værdi forstærkes af den karakteristiske beliggenhed i sammenhæng med istidsformationer og andre kulturhistoriske mindesmærker, knyttet sammen af de offentlige friarealer langs kysten.

Kystsikring af strækningen fra Spodsbjergområdet i nord-øst til Trekanten i syd er af allerstørste vigtighed for bevarelse af Skanseanlægget. Et allerede udarbejdet kystsikringsprojekt giver anvisninger på, hvorledes kysterosionen kan standses ved hjælp af anlæg af bølgebrydere parallelt med kysten.

Voldanlæggene og de omkringliggende arealer bør friholdes for træer og krat, for at Skansens terrænformer kan opfattes. Det selvsåede krat på den østlige og nordlige ydervold slører Skansens form. Dette er ikke tilfældet med den vindblæste række af seljerøn, der er et vigtigt element i det gamle Skansegård-miljø og danner afskærmning af stien. For at bevare en varieret og slidstærk overdrevsvegetation og et lavt plantedække bør der foretages regelmæssig slåning af grønsværen.

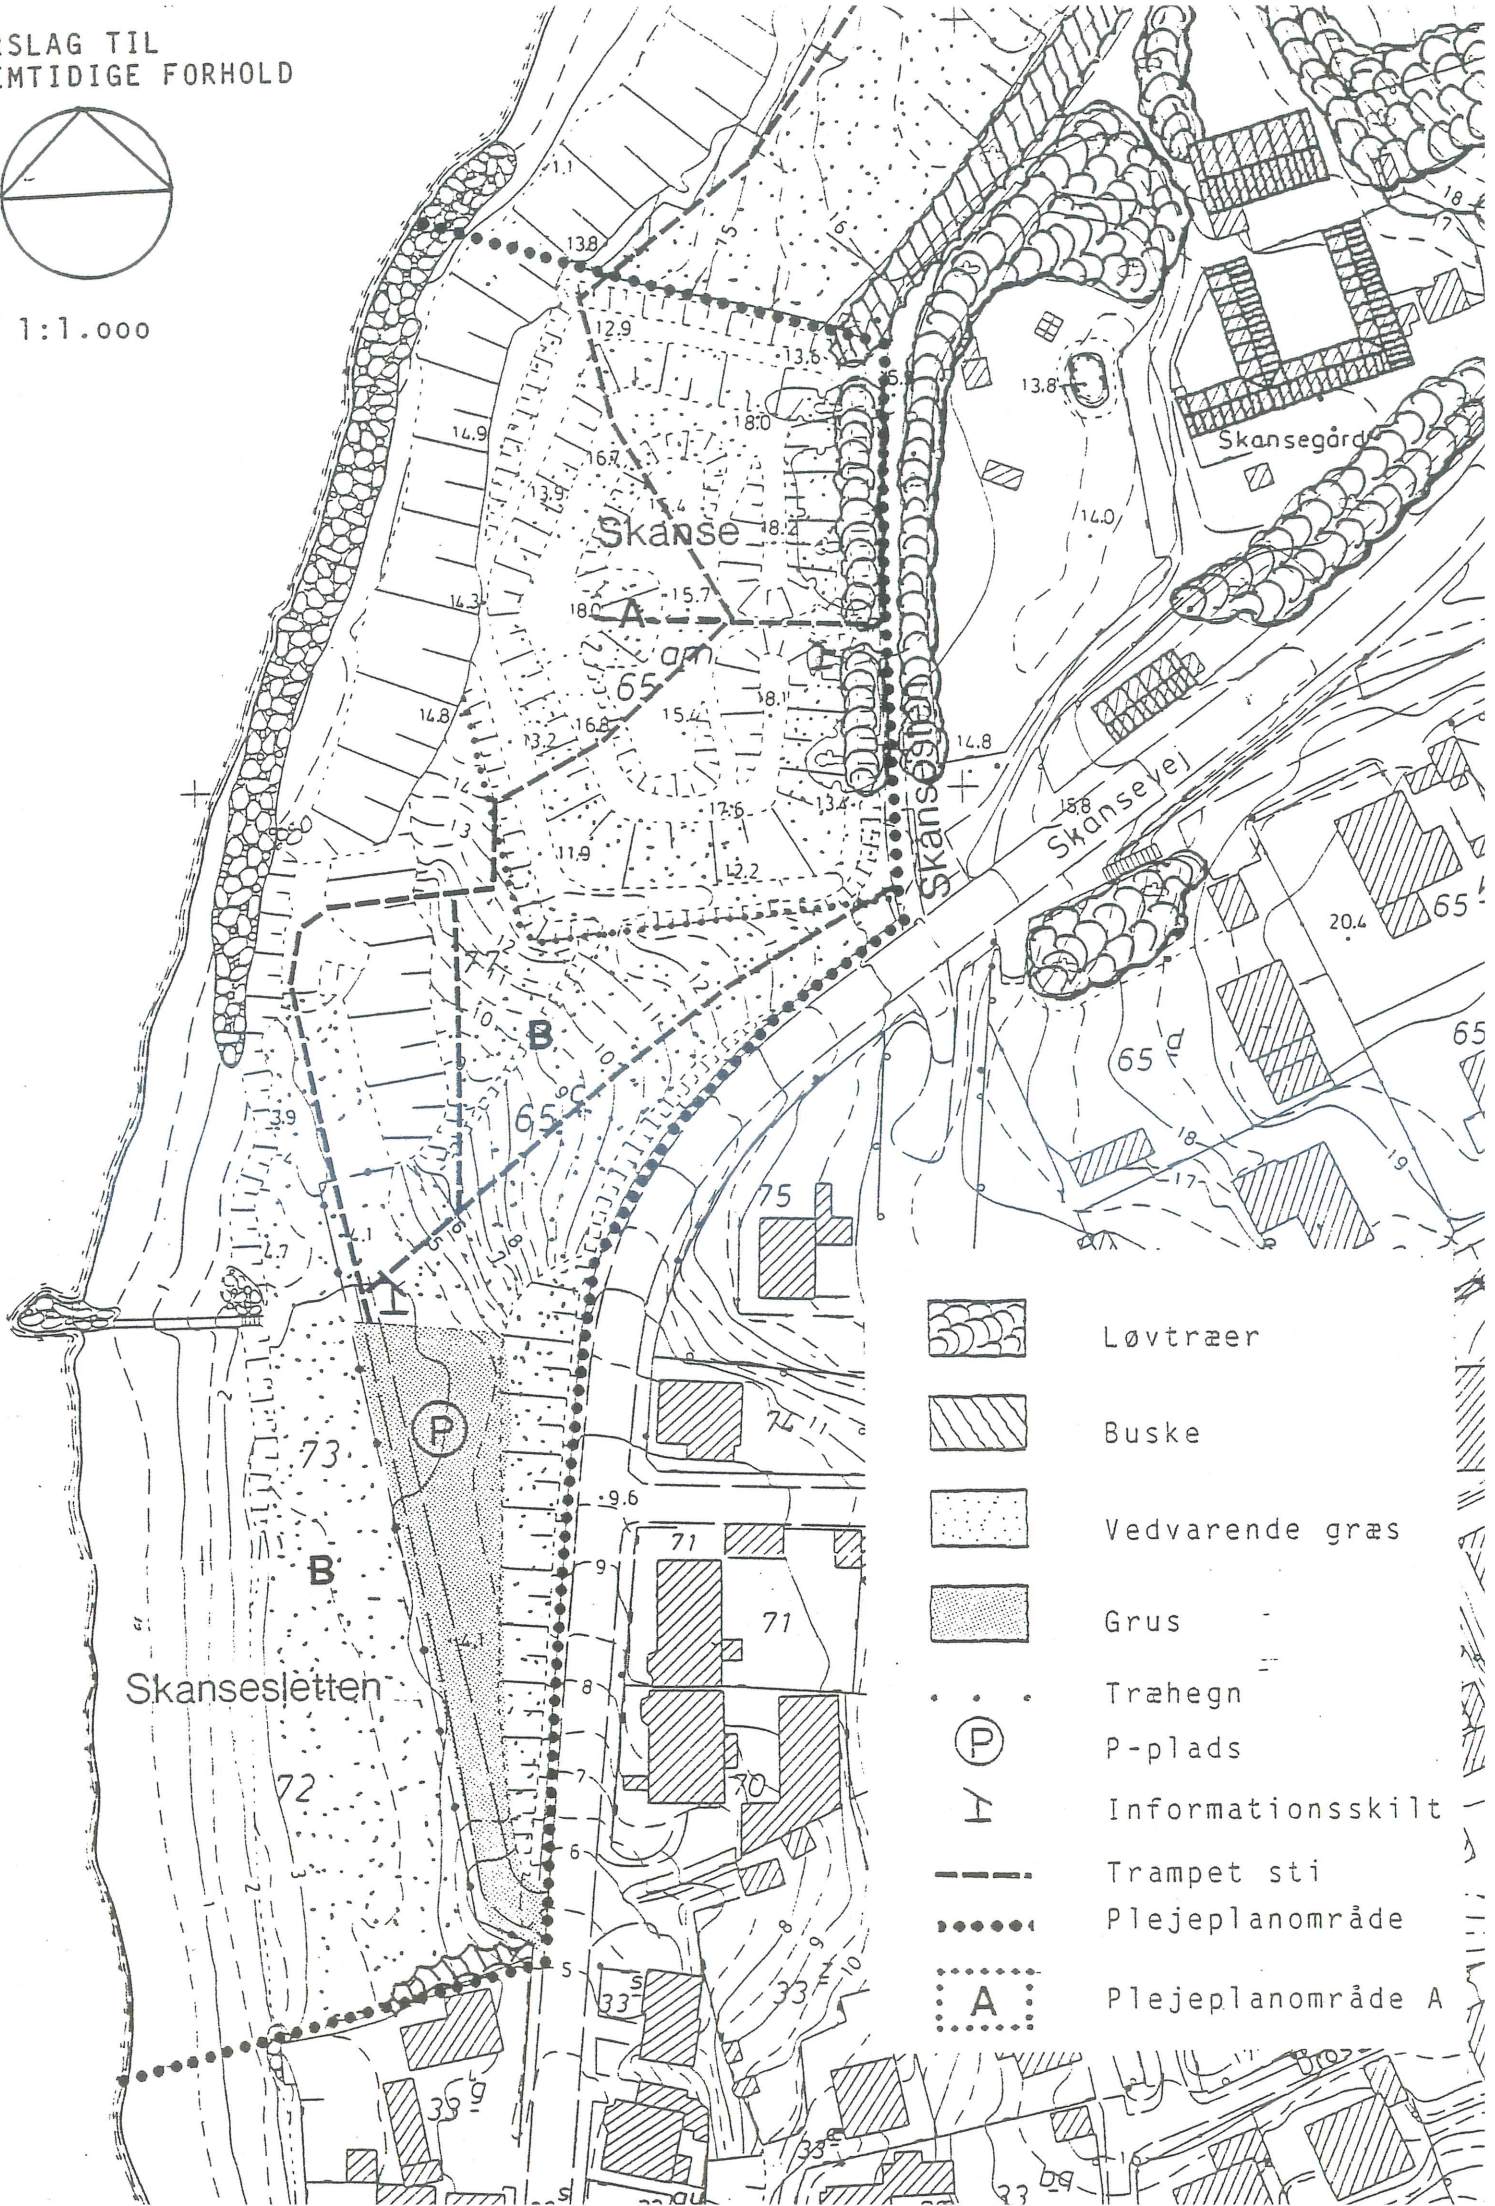
1:1.000

FORSLAG TIL FREMTIDIGE FORHOLD

Løvtræer
-   Buske
-   Vedvarende græs
-

Grus
-

Træhegn
-

P-plads
-   Informationsskilt
-   Trampet sti
-

Plejeplanområde
-

- Baggrunden for landskabsplejen på Skansen må være en effektiv kystsikring af Spodsbjerg-Skansestrækningen.
- Skansen og de omkringliggende arealer åbenholdes for træer og buske. Overdrevsvegetationen plejes med slåning, der begunstiger et artsrigt og slidstærkt tæppe af græs og urter.
- Mod Skansestien bevares rækken af seljerøn, der afskærmer stiforløbet, men lader udsigten fri til voldene.
- Hvis de gamle kanoner genopstilles, rekonstrueres det nordlige fundament i jord og grus svarende til det eksisterende sydlige fundament.
- Nedslidte huller og stier opfyldes og dækkes evt. med græstørv fra naboarealerne.
