Forundersøgelse af vandplansindsats Arnakkegrøften/Arnakke Å

Forundersøgelse for Halsnæs Kommune

Forundersøgelse udarbejdet af Fiskeøkologisk Laboratorium, maj 2021
Konsulenter: Per Gørtz og Jens Peter Müller

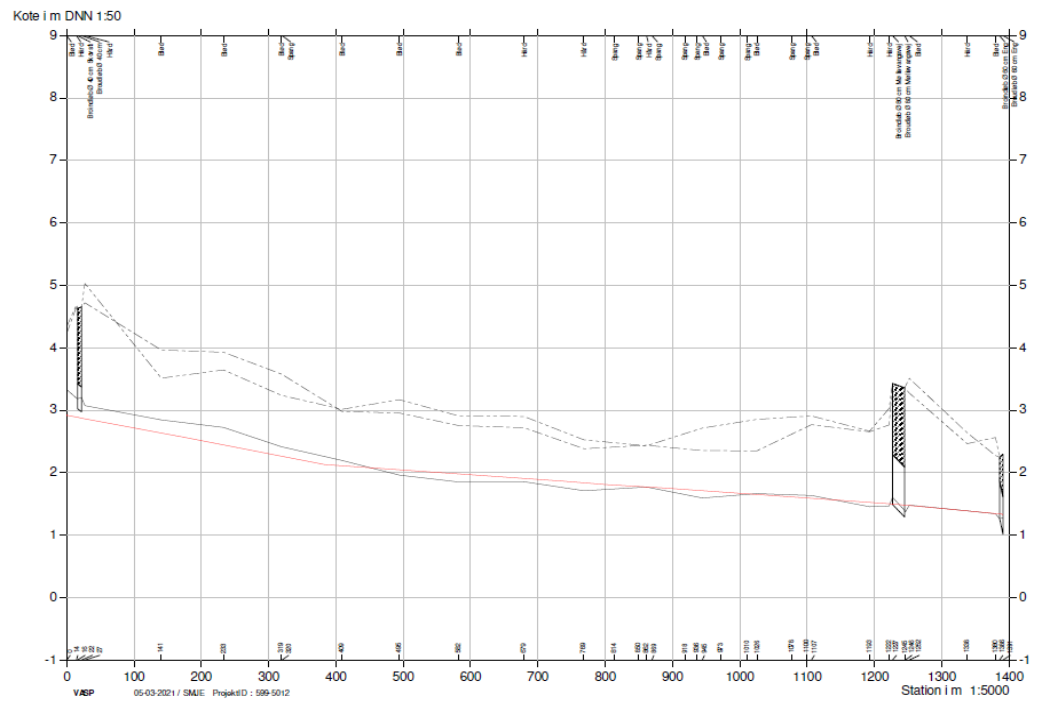
Kontrolopmåling 2021

Regulativopmåling 2016

Figur 2. Længdeprofil og stationering af projektområdet i Arnakkegrøften målt i 2021 (øverst) og Arnakke Å målt i 2016 (nederst til rød markering v. st. 440) /3/.

Fald og bundkote Skitse over faldforhold og længdemål i projektområdet fremgår af figur 2. Målingerne fra Arnakkegrøften er fra 2021, mens Arnakke Å er opmålt i 2016. Det samlede projektområde er 1.820 m, og omfatter de nederste 1.380 m af Arnakkegrøften de øverste 440 m af Arnakke Å /3/. Det samlede fald gennem området er 2,55 m, hvilket giver et middelfald på 1,4 ‰, som dækker over gode faldforhold på 2,6 ‰ på de øverste 500 m og ringe fald på 0,8 -1,3 ‰ på resten af løbet. Åen er de fleste steder skåret 1-1,5 m ned i terrænet med en bundbredde på omkring 1 m og en bredde ved kronekanten på 2-3 m. Tværprofiler er vist i bilag 1.
