**Badevandsprofil – Hyllingebjerg**

Medlemsstat	Danmark
Kommune	Halsnæs Kommune
DKBW Nr.	DKBW376
Station Nr.	D210
Station Navn	Hyllingebjerg
Hydrologisk Reference	M
UtmX	683188
UtmY	6210683
Reference Net	EUREF89
UTMZone	32

## Badevandsprofil på badested – Hyllingebjerg

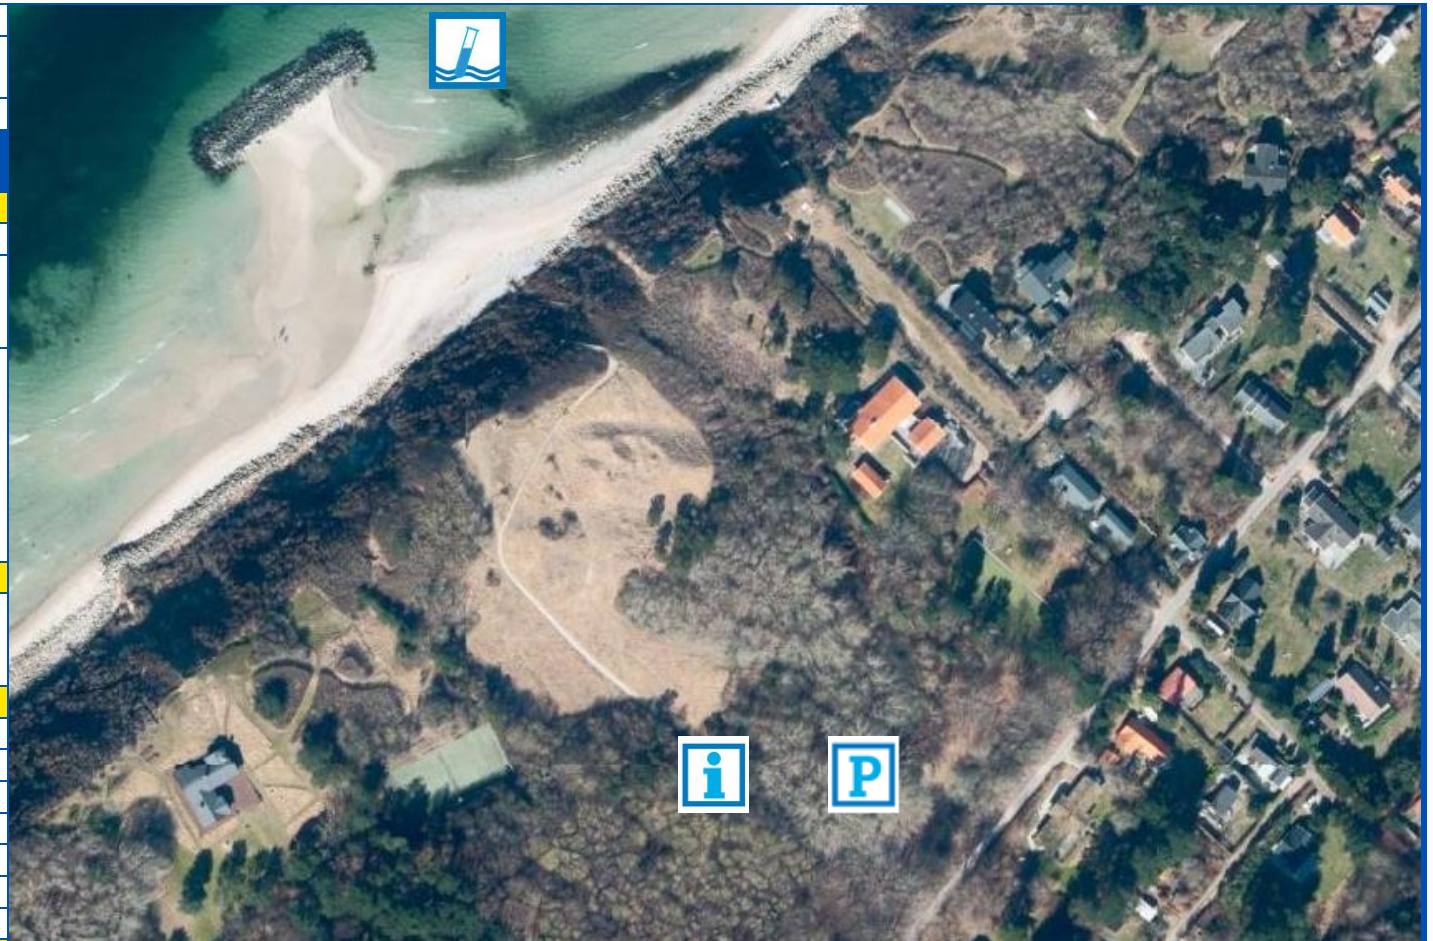
Badevandskontrol

Her står du - Informationstavle

Parkeringsplads

Badestedets udstrækning fremgår af kortet ovenfor. En fin trappe fører ned til stranden, hvor spredte større sten ligger spredt mellem sand og strandeng. Stranden er smal, med forholdsvis stejle skrænter. Enkelte mindre stenhøfter.
