**Badevandsprofil – Skansevej (Trekanten)**

Medlemsstat	Danmark
Kommune	Halsnæs Kommune
DKBW Nr.	DKBW421
Station Nr.	D201
Station Navn	Skansevej (Trekanten)
Hydrologisk Reference	M
UtmX	677728
UtmY	6206173
Reference Net	EUREF89
UTMZone	32

**Badevandsprofil på badested – Skansevej (Trekanten) BLÅ FLAG STRAND**

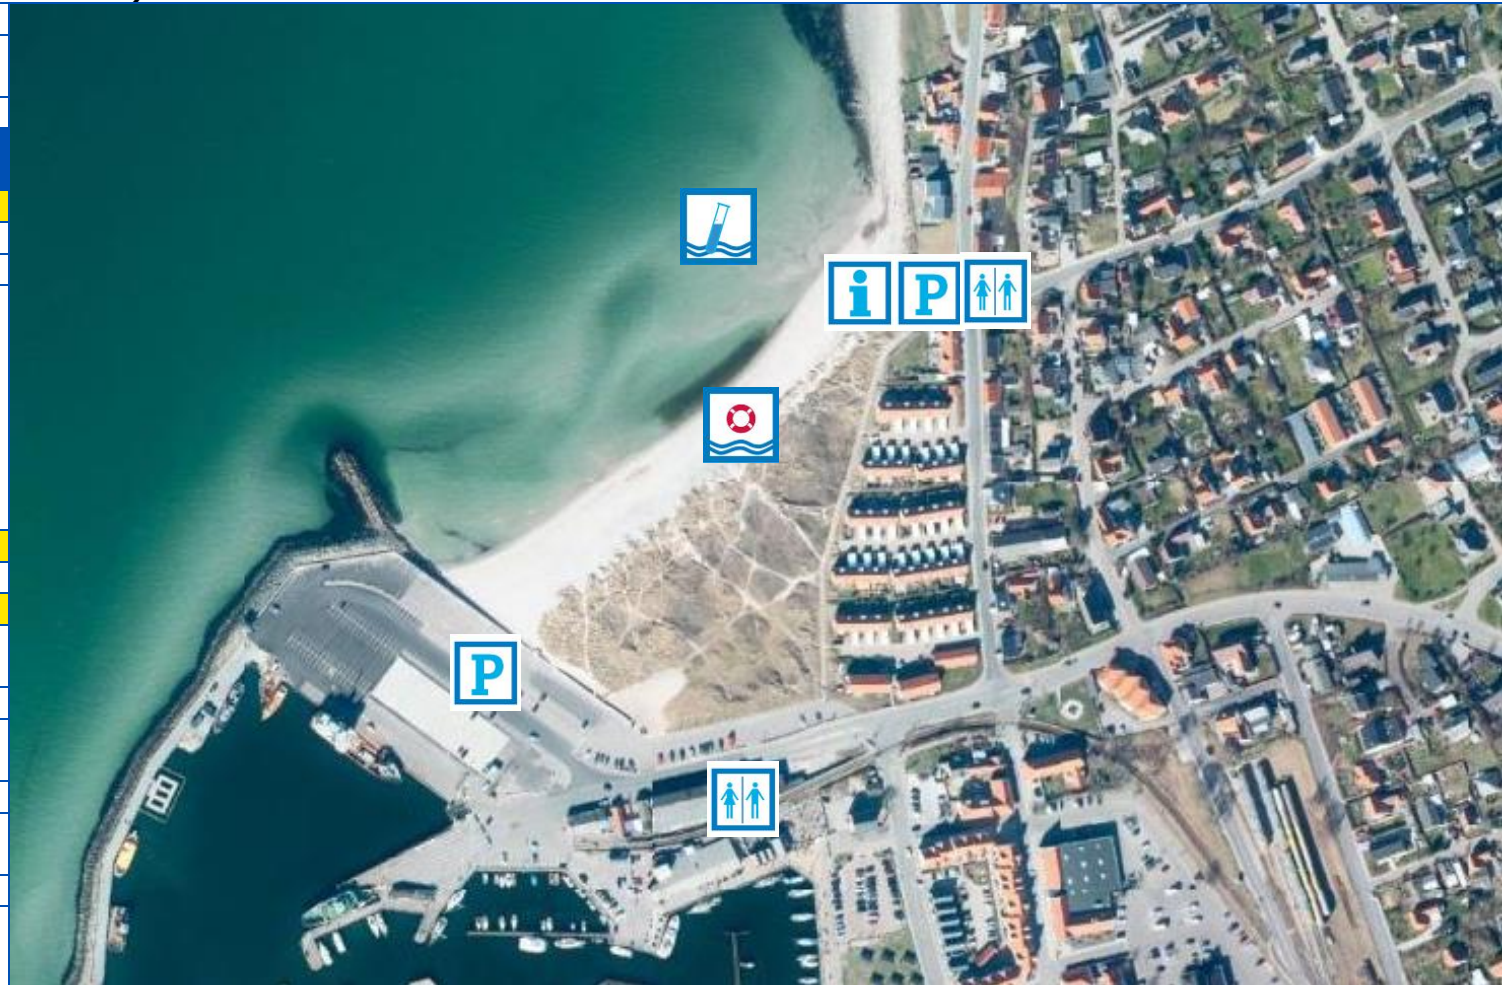
Badevandskontrol

Her står du -  
Informationstavle

Toilet / Handicaptøilet

Livredder

Parkeringsplads

Strandens udstrækning fremgår af kortet ovenfor. Sandstranden er 300m lang og 30m bred. Bunden består næsten udelukkende af sand med indslag af tangskov.
